## Reparatur eines medizinischen Handlasers, 675nm, 20mW

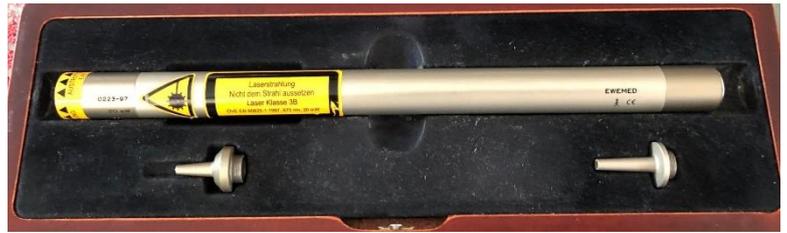
In diesem Handlaser sind 3 Stück AA-Batterien zum Betrieb erforderlich. Die Batterien ließen sich nicht wechseln, da die letzte eingesetzte Batterie feststeckte. Alle Versuche mit Klopfen, Schütteln, Aufschlagen, etc. die Batterie zu lösen schlugen fehl.

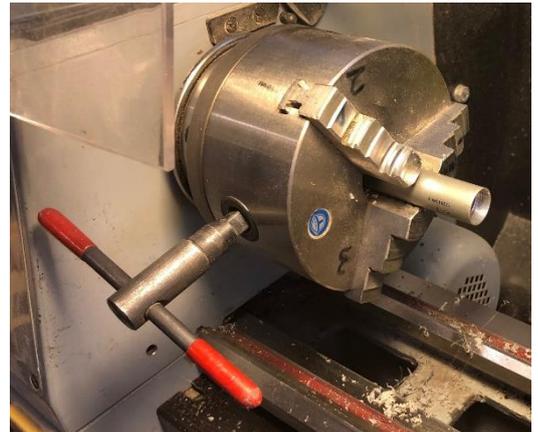
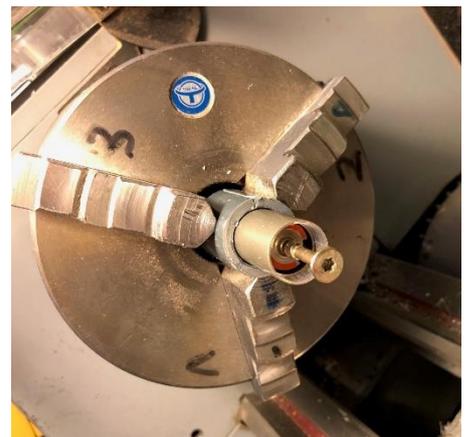
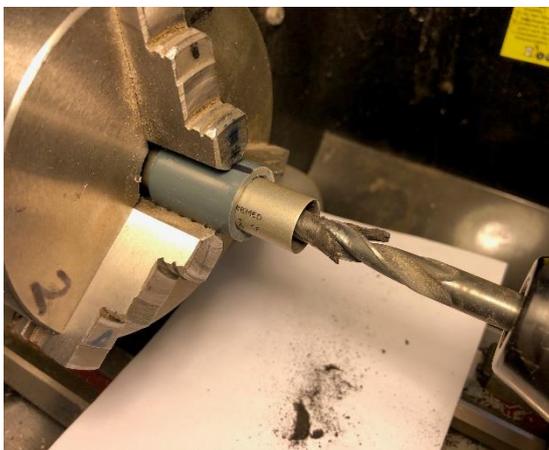
Nach dem festen Einspannen des Lasers wurde eine Stahlschraube in die Batterie gedreht und versucht, diese aus der Hülse des Lasers zu ziehen (rechtes Bild unten). Auch dieser Versuch misslang und die

Schraube riss aus dem vorgebohrten Loch einfach aus.

Die nächste „Verschärfung“ wurde fällig, das Ausbohren. Zuerst mit 4mm, dann mit 10mm (linkes Bild) und danach mit einem 13mm-Bohrer.

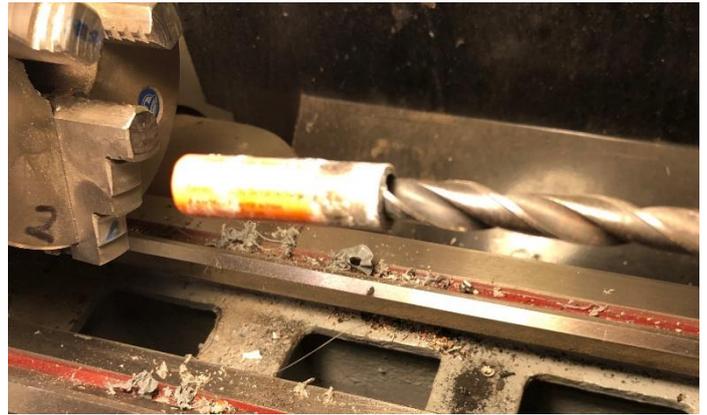
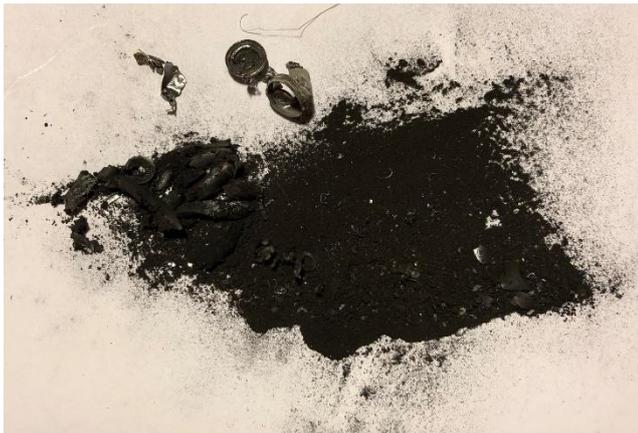
Links der Rest der ersten Batterie.

Für das Aufbohren der zweiten Batterie waren die bisher verwendeten Spiralbohrer zu kurz und so wurde ein 10mm Bohrer auf 30cm verlängert.

Als dies geschafft war, wurde die zweite Batterie mit dem 10mm Bohrer angebohrt. Nach etwa 15mm Bohrtiefe kamen keine Bohrreste aus der Hülse und der Bohrer konnte nicht weiter eingeführt werden. Dies bedeutete, dass sich die Batterie auf den Bohrer „aufgespießt“ hatte und in der sich drehenden Hülse stillstand.

Und tatsächlich, als der Bohrer aus der drehenden Hülse herausgezogen wurde, steckte die angebohrte Batterie auf dem Bohrer (Bild rechts).

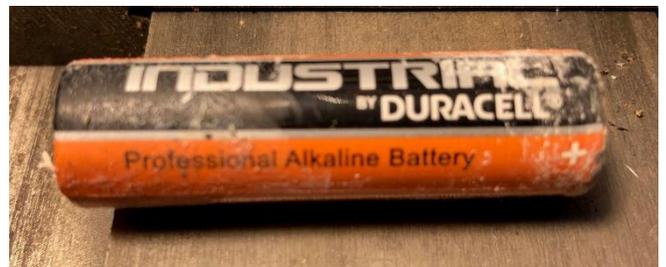
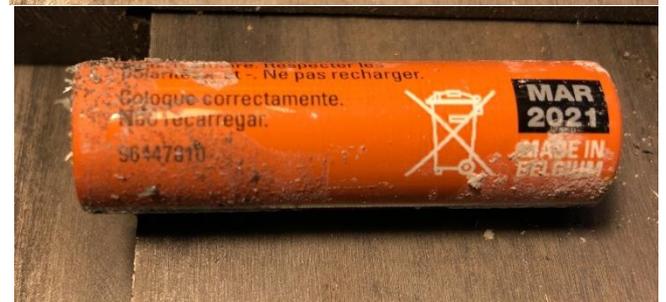
Bemerkenswert ist aber, dass die verwendeten Batterien sehr teure Batterien der Fa. Duracell, der Marke „Professional Alkaline Battery“ sind, mit einem noch nicht fälligen Ablaufdatum „MAR 2021“ und dass von diesen eigentlich eine absolute Dichtheit zu erwarten ist. Offensichtlich hält der Name nicht, was der hohe Preis verspricht.

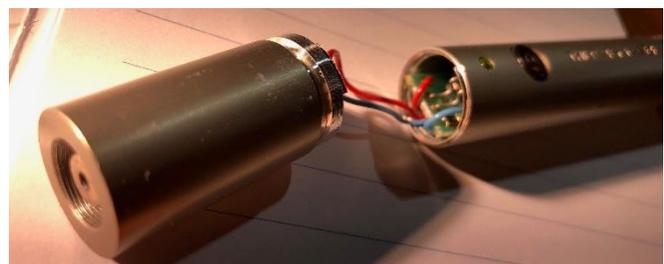
Durch die durchaus „raue“ Behandlung des medizinischen Gerätes bei der Entfernung der zerstörten Batterien, ist der Federkontakt (Minuspol) am Boden des Batterieschachtes defekt geworden und der Anschlussdraht abgerissen. Die Spiralfeder wurde mit einem speziell angefertigten Haken herausgezogen. Dieser Kontakt musste neu an die Taster Platine im vorderen Teil des Batterieschachtes verbunden werden.

Dazu war es erforderlich den Teil, indem sich die Laserdiode befindet vom Batterieschacht zu trennen. Laut Herstellerfirma ist dieser Teil aufgeschraubt (wie auch der Schlüsselschalter), aber aus Sicherheitsgründen auch verklebt. Versuche diese verklebte Schraubverbindung durch großen Kraftaufwand bei dem die Oberfläche des Gerätes aber nicht verletzt werden durfte und zusätzlicher Erwärmung zu lösen, schlugen fehl.

So blieb nur noch die Möglichkeit das Gewinde von außen abzdrehen. Dies gelang gut, dadurch wurde die Platine mit dem Taster freigelegt und konnte nach dem Lösen der Verklebungen der Platine herausgezogen werden. Die Drahtverbindung des Laserteils mit der Platine wurde getrennt, um eine Bearbeitung beider Teile zu ermöglichen.

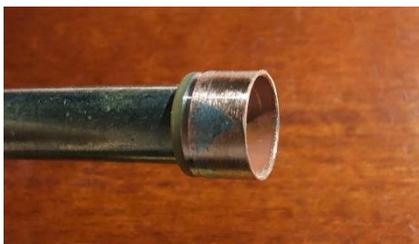
Die Kreisscheibe, auf der der Batteriekontakt aufgeklebt ist, hatte herstellungsseitig nicht die genaue Position und so wurde dies mit einem dafür angefertigtem Werkzeug (Bild unten) korrigiert.

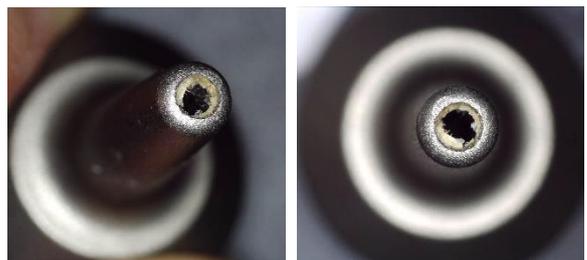
Bei der letzten Überprüfung des Lasers wurde von der Herstellerfirma festgestellt, dass die Leistung statt der ursprünglichen 20mW nur noch 14 mW betrug. Im Zuge der Reparaturarbeiten wurde bei der linken „Düse“ (Bild unten) eine Verunreinigung im Rohr festgestellt. Mit der

Mikroskop-Kamera sah dies, wie in den rechten Bildern zu sehen ist, so aus.

Dass der gemessene Leistungsabfall nicht durch die Verengung der Öffnung verursacht wird, muss mittels Messanordnung festgestellt werden.

Somit hat der Laser nach der Reinigung der Düse wieder die volle Leistung (bei 5% Toleranz).

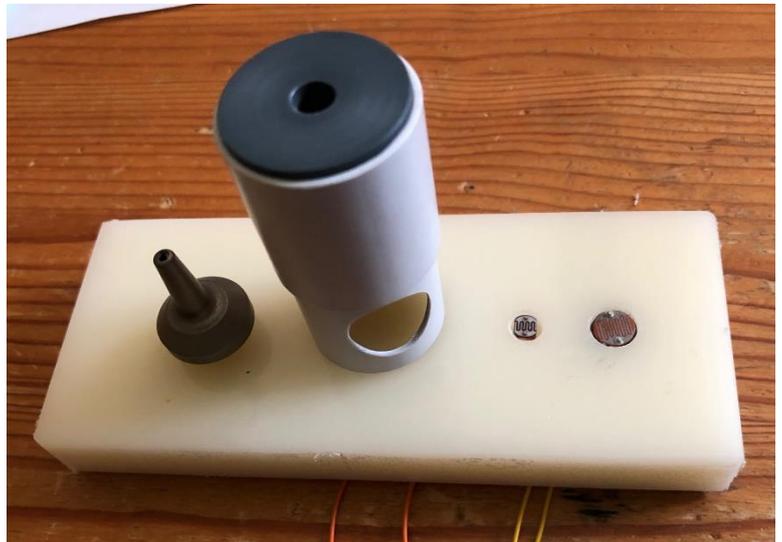
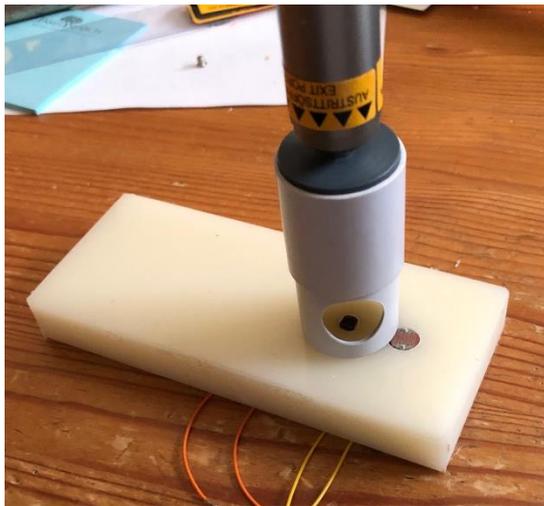
Links die Messanordnung. Bei der Messung selbst wird das graue Oberrohr vor das Loch geschoben. Rechts die Positionierung des Lasers.
