LUXOR-Radio-Plattenspieler-HFI-Verstärker

Bei diesem gebrauchten gekauften Gerät funktionierte nur der Plattenspieler, zwar etwas leiernd und ein Kanal des Verstärkers, teilweise auch die Anzeigelämpchen.

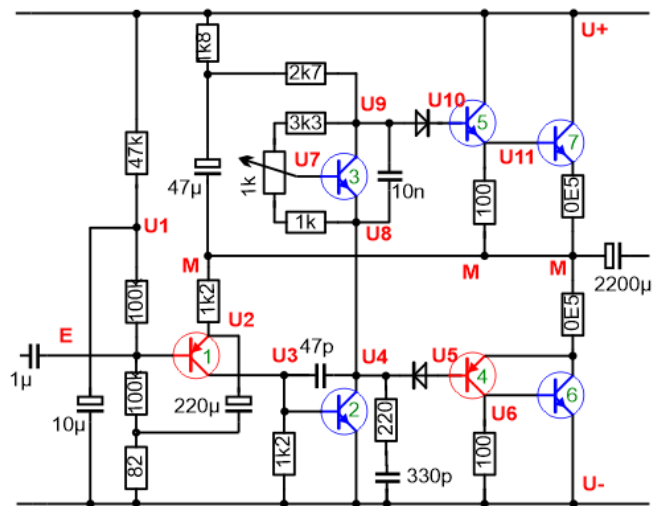
Als erster Schritt wurden die Halbleiter überprüft, da ein häufiger Fehler nach Überspannung (indirekter Blitzschlag) defekte Halbleiter sind. Die Halbleiter mussten zur Überprüfung ausgelötet werden. Tatsächlich war ein Endstufentransistor (Tr.6) defekt. Damit schien der Fehler gefunden zu sein.

Durch die Corona-Pandemie dauerte die Lieferung der beiden Endstufentransistoren ziemlich lange. Nach dem Tausch beider Endstufentransistoren (bei Endstufen sollten die beiden aus der gleichen Fertigungsserie stammen) war aber der Fehler immer noch vorhanden, das war enttäuschend.

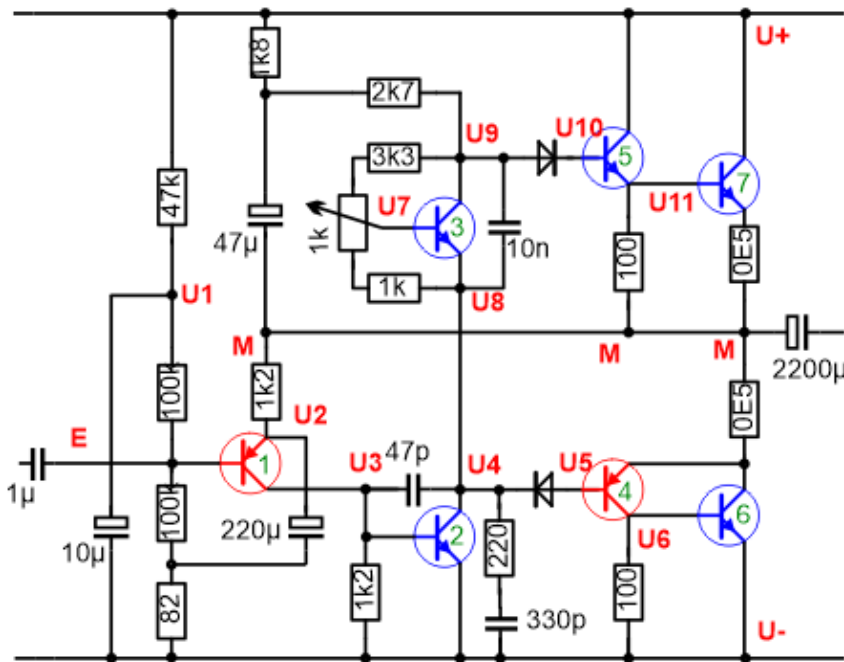
Mess gut kaput

E	19,5	10,6	
U1	38,5	35,8	
U2	20,2	3,2	
U3	19,7	48,5	
U4			
U5			
U6			
U7			
U8			
U9			
U10			
U11			
M	20,7	46,6

Dabei wurde gleich beim Transistor 1 ein deutlicher Unterschied festgestellt.

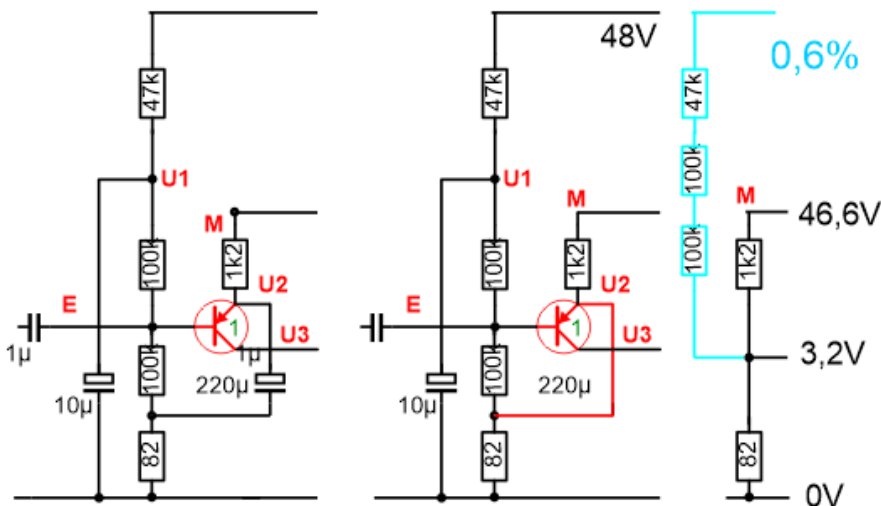
Die Spannung U2 war dann die Lösung, da diese Spannung unabhängig vom Transistor Tr1, auch erreicht wird, wenn der Kondensator 220µF kurzgeschlossen ist. Dies ist aus der Auflösung des Spannungsteilers im linken Bild ersichtlich (elektrotechnische Kenntnisse, z. B. U_{BE} von Tr1 verkehrt gepolt, sind dafür erforderlich).

Die der Messung des Kondensators ergab einen Kurzschluss.

Nach dem Tausch des Kondensators funktionierte der gesamte Verstärker wieder und der Messwertevergleich beider Verstärker ergab sehr ähnliche Spannungen. **Dieser erste Fehler war behoben.**

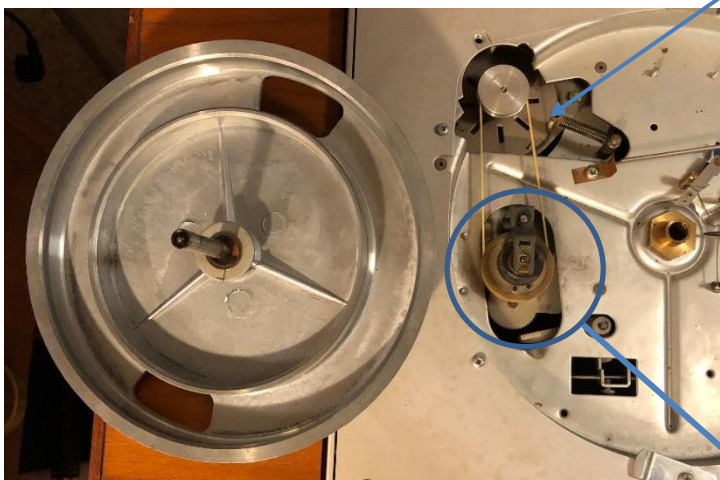
50Hz synchron läuft, treibt über eine Gummipese ein Reibrad, siehe Bild unten, welches am inneren Antriebsring des Plattentellers für 45U/min und am äußeren Antriebsring für 33U/min sorgt. Das Reibrad ist aus Gummi und war etwas abgerieben, hart und sehr glatt geworden. Deswegen hatte der Plattenspieler keine konstante Umdrehungszahl.

Nach dem Aufrauen des Reibrades und Ölen aller Lager, konnte ein sicherer, konstanter Antrieb erreicht werden, allerdings mit 2% Verlangsamung, die der Abnutzung des Gummis geschuldet ist.
