Handmixer Fa. Siemens aus den 70er-Jahren

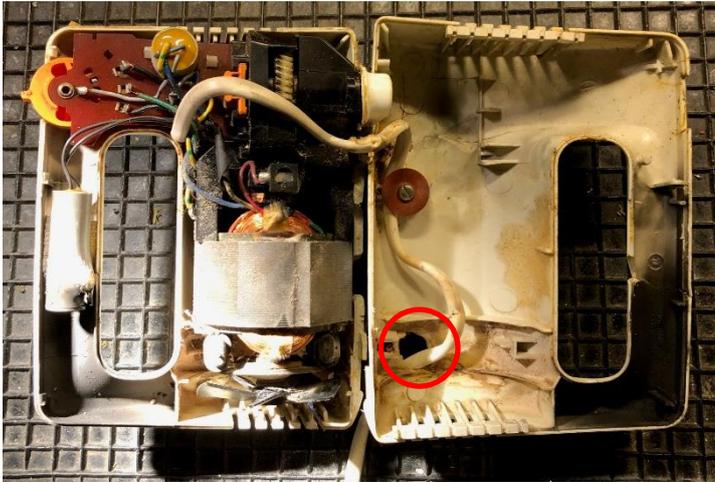
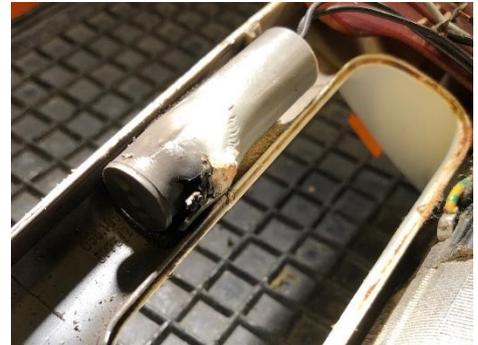
Bei der Übernahme wurde das Gerät kurz angesteckt, um den beklagten Fehler zu rekonstruieren. Ein Knall und eine kleine Stichflamme aus dem Handgriff war die Folge und ein ausgelöster Leitungsschutzschalter. Nach dem Öffnen wurde ein geplatzter Entstörkondensator sichtbar.

Noch eine Erklärung zum entfernten und nicht ersetzten Entstörkondensator. Vor 50 Jahren gab es noch Rundfunksender im Mittelwellenbereich, daher mussten alle Geräte mit Kollektormotoren mittels Kondensators funkenstört werden.

In der heutigen digitalen Zeit gibt es keine Mittelwellensender und Empfänger mehr, daher kann dieses Gerät keinen Rundfunkempfang stören.

Dieser wurde entfernt und der Motor funktionierte wieder völlig normal.

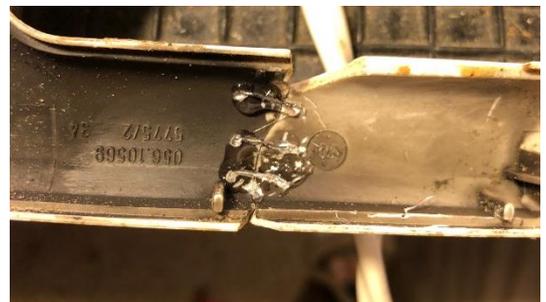
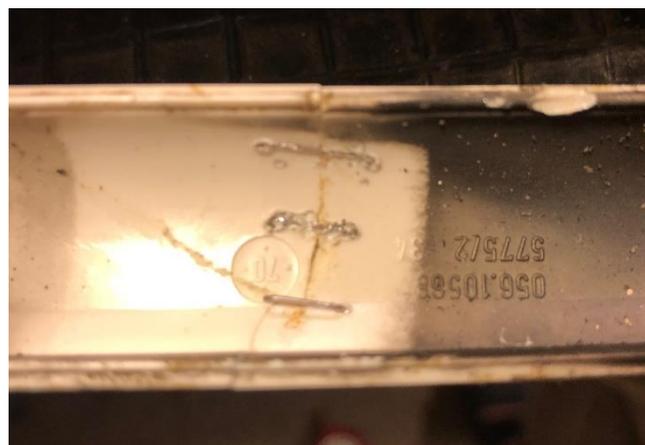
Im Handgriff war in beiden Teilen der Kunststoff gebrochen. Über diese Bruchstellen wurden innen jeweils Drahtklammern eingeschmolzen und mit Heißkleber gesichert (Bild rechts und unten).

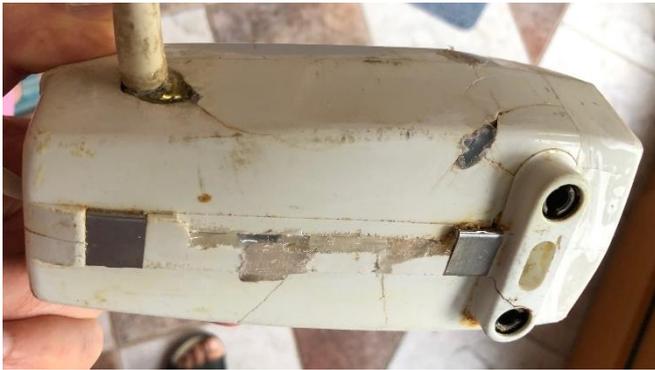
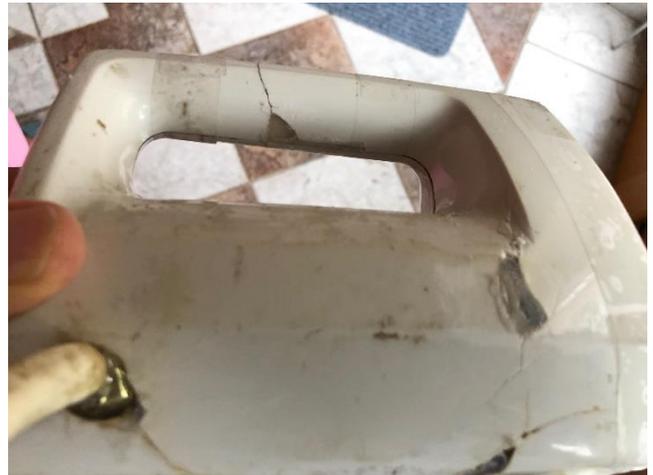
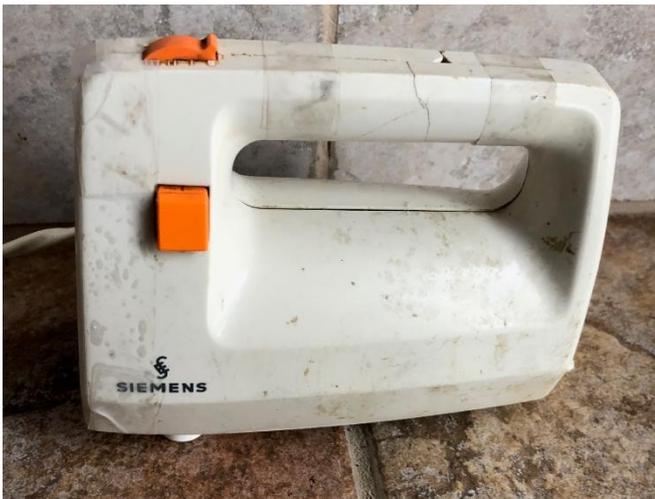
Nach dem Zusammenbau wurden alle offenen Löcher, das Gehäuse ist sehr porös und brüchig, geschlossen. Weitere Reparaturen werden ziemlich wahrscheinlich den Zusammenbruch (oder besser Auseinanderbruch) des Gehäuses im wahrsten Sinn der Worte zur Folge haben.

Das Gerät ist etwa 50 Jahre alt und aus dem thermoplastischen Kunststoff sind die Weichmacher entwichen. Daher war das Gehäuse extrem brüchig. Selbst bei Zerlegen sind Kunststoffteile einfach weggebrochen. Da aber die elektrischen und mechanischen Teile noch in Ordnung waren, lohnte sich der Reparaturaufwand doch und wenn es nicht zu Boden fällt, kann es noch einige Jahre gute Dienste leisten. Werden unsere heutig gekauften Geräte 50 Jahre halten?

Hier noch einige Bilder der ausgefüllten Löcher. Einige sind mit einem Zweikomponentenkleber ausgegossen, die anderen mit einem Heißkleber in mehreren Schichten gefüllt.

Da der Heißkleber immer (bei Raumtemperatur) elastisch bleibt, kann er nur schlecht mechanisch nachbearbeitet werden. Um ihn aber dennoch in Form zu bringen, z.B. mittels Feile, wurden die Klebstellen mit einem Kältespray auf minus 60°C gekühlt und dann mit der Feile bearbeitet. Die Kühlung musste mehrmals zwischendurch wiederholt werden.
