Steckeradapter Juice Booster CEE 16

Seit zwei Jahren ist die Ladestation Juice Booster, Lieferschein LI-E103986 erfolgreich in Betrieb. Im letzten Monat wurde öfters der FI-Schalter ausgelöst, auch wenn nicht geladen wurde. Nach dem Trennen der einzelnen Komponenten blieb nur noch der Adapter zwischen dem CEE-Stecker und dem Booster übrig.

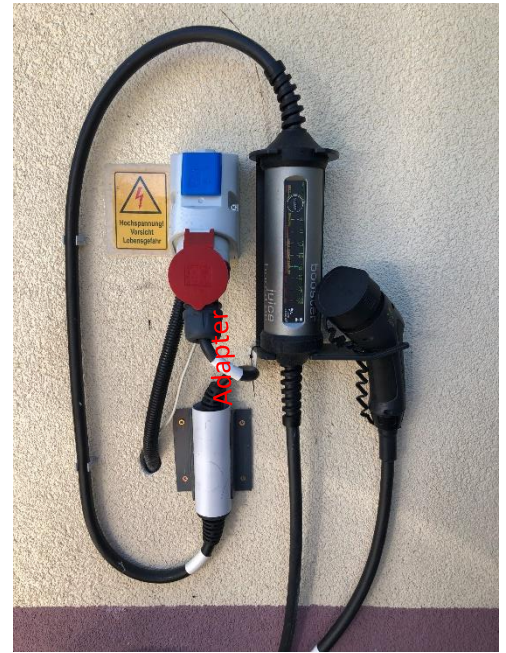
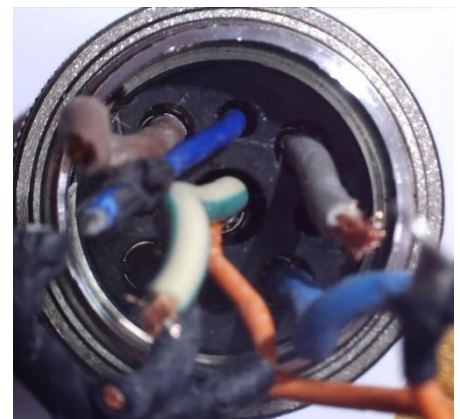
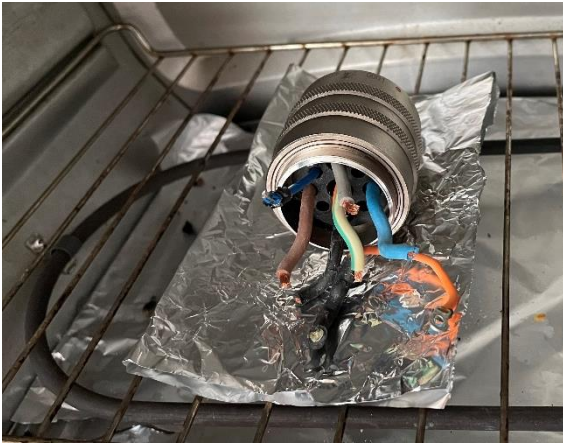
Es wurde ein allgemeiner, großflächiger Feuchtigkeitsschluss zwischen den „benachbarten“ Kontakten mit 2mm Abstand vermutet. Ein Ausheizen des Steckers in einem kleinen Backofen bei 100°C über mehrere Stunden war der nächste Versuch.

Der Spannungsüberschlag stieg von 140V auf 230V war aber immer noch vorhanden.

Das war noch nicht die eigentliche Ursache des Überschlags.

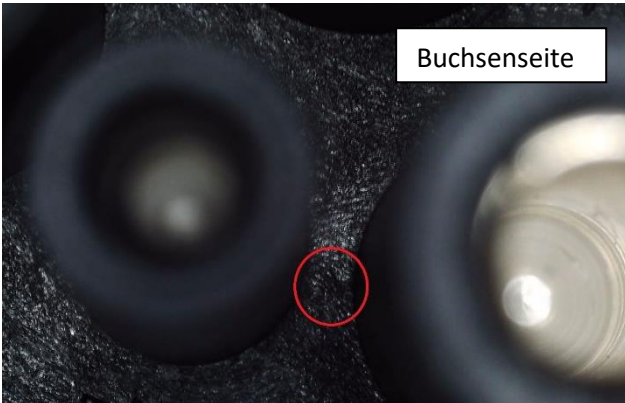
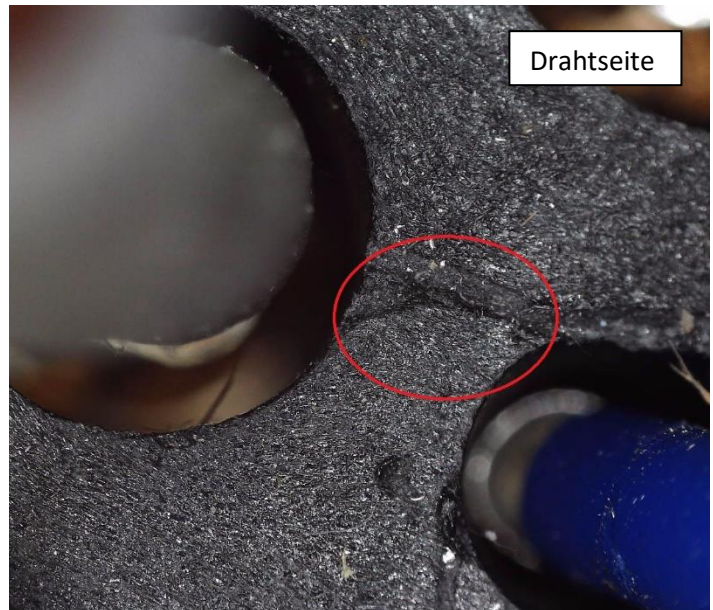
So wurde der Kunststoff, in dem sich die Buchsen befanden genau betrachtet. Mit einer Mikroskopkamera wurde sowohl auf der Drahtseite, als auch auf der Buchsenseite ein Haarriss zwischen dem Hilfskontakt (blau) und L3 (grau) entdeckt.

Der Hergang des Fehlers ist nur zu vermuten. Der Riss in der Kunststoffplatte muss bei der Herstellung oder Zusammenbau des Steckers entstanden sein, denn durch den massiven Aufbau ist eine mechanische Belastung und damit Beschädigung der Platte von außen nicht möglich.

Also ist der Riss von Beginn an anzunehmen. Die harte Vergussmasse im Stecker ließ durch Wärmedehnungen und den etwas problematischen Übergang zum weichen Mantel des Kabels im Laufe von zwei Jahren ein Eindringen von Feuchtigkeit zu. Diese Feuchtigkeit drang dann auch in den Riss in der Kunststoffplatte ein und durch die permanent angelegte Spannung von 230V_{eff} (Spitzenspannung von 325V) entstanden

Kriechströme, die zunächst zu gering zum Auslösen des FI-Schalters waren. Zunehmend wurden diese Kriechwege durch Veränderung im Kunststoff aber besser leitend, bis ein Fehlerstrom vom 30mA erreicht wurde, anfänglich nur fallweise, dann aber dauernd.

Es ist zu empfehlen die harte Vergussmasse im Stecker durch eine Elastische (etwas Klebrige) zu ersetzen, da dadurch auch der dichte Abschluss zum weichen Kabelmantel besser gewährleistet wäre.

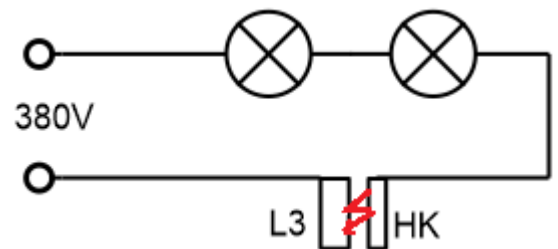
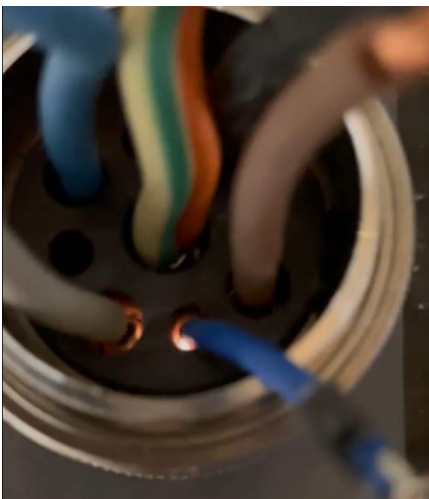
Die Leistung des Hochspannungsmessgerätes reicht nicht aus, um einen sichtbaren Lichtbogen zu erzeugen, daher wurde zu einer drastischeren Maßnahme gegriffen. Über zwei Glühlampen wurde Spannung an die beiden Kontakte gelegt und ein deutlich sichtbarer Überschlag ab 380V war das Ergebnis.
