Ein kaputter Handmixer, der beim einem kurze Einschaltversucht richtig „gekrammelt“ hat. Da die vorgesehene Zeit im RepCafe schon zu Ende war, nahm ich den Handmixer nach Hause zur Reparatur. Das Gerät wurde auf einem Flohmarkt „günstig“ für €12 erworben (eher nicht günstig), konnte aber nicht ausprobiert werden).

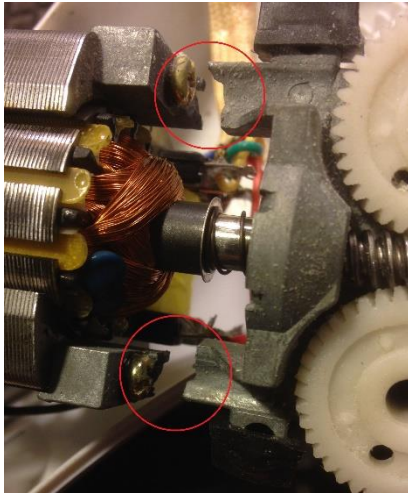
Nach dem Öffnen des Gerätes wurde festgestellt, dass der Lagerhalterteil beidseitig abgebrochen war. Siehe Bild links, rote Kreise.

Dies deutet auf eine Gewalteinwirkung durch den Vorbesitzer, wie Zubodenfallen oder Werfen gegen eine Wand hin. Am Gehäuse waren schon Spuren zu sehen, es war aber nirgends gebrochen.

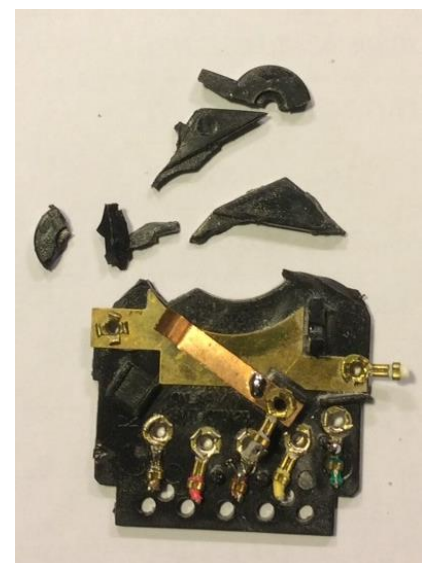
Als nächster Schritt sollte der Stufenschalter für die Geschwindigkeiten eingebaut werden und da wurde erkennbar, dass die Kunststoffträgerplatte „zerbröselte“, also die kleinen schwarzen Teilchen leicht abbrechen, siehe Bild rechts. Daher konnte der Schalter nicht mehr verwendet werden. Eine neue Lösung musste gefunden werden. Es könnten statt dem Stufenschalter drei Taster die Wahlmöglichkeit, zwar etwas eingeschränkt, übernehmen.

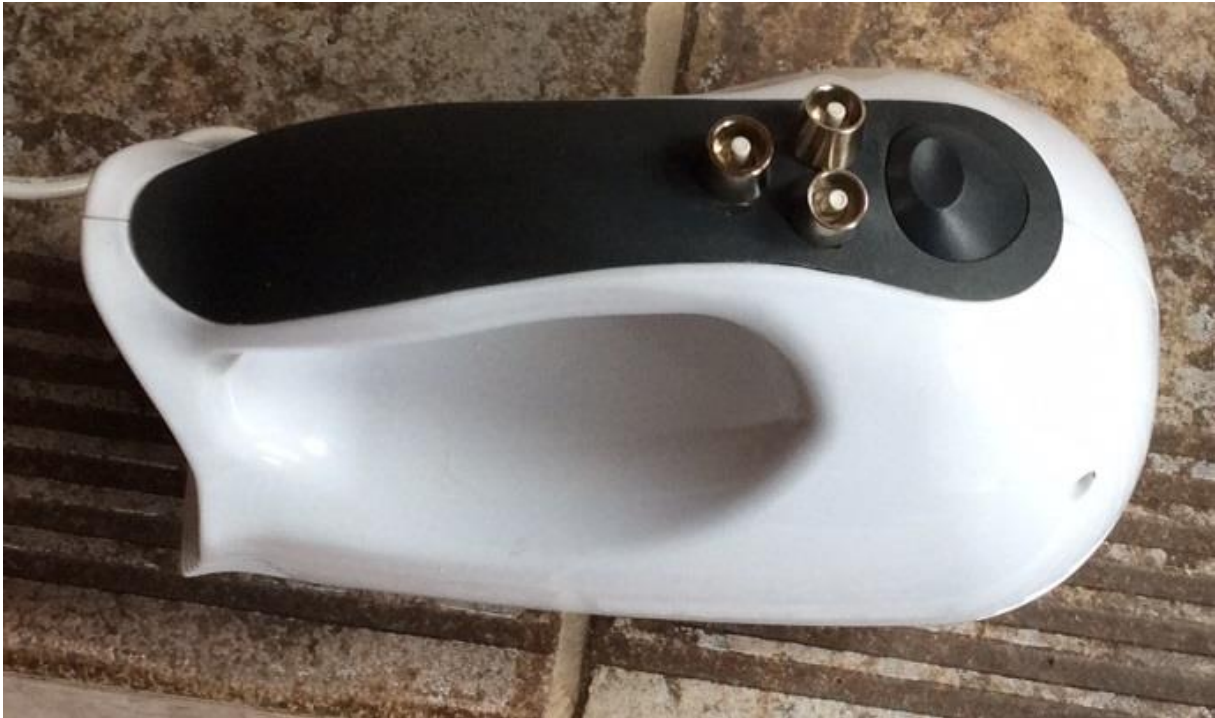
Nach einer erfolgreichen Funktionskontrolle wurde das Gerät im neuen „Design“ wieder zurückgegeben und hat der Familie Freude bereitet. Allerdings war auch ein Lernprozess damit verbunden, nämlich, dass bei Käufen auf Flohmärkten technische Geräte unbedingt auf Funktion geprüfte werden müssen. Denn Die Wiederherstellung bei diesem Gerät erforderte eine Arbeitszeit von über Stunden.
