Rasentrimmer, 20200616, Einhell GE-CT 18Li

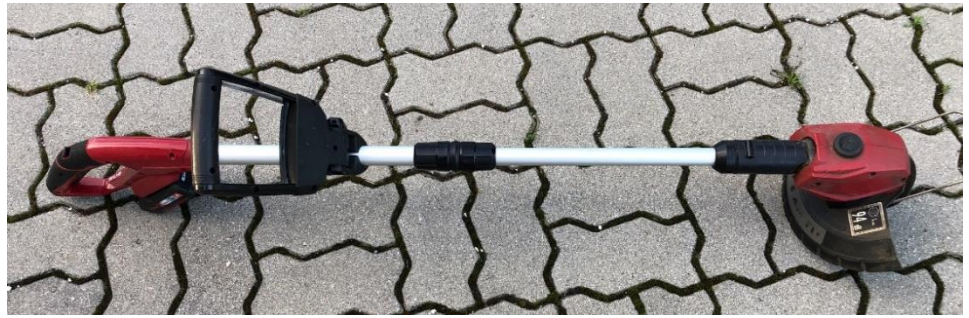
Vom Besitzer wurde angegeben, dass das Gerät plötzlich die Funktion beendet hat. Zunächst wurde ein Fehler beim Einschalter vermutet. Die Überprüfung desselben ergab keine Fehlfunktion. Danach wurde der Schneidkopf zerlegt.

Dies war sehr aufwändig, da es keine Reparaturhinweise gab, aber es gelang.
