## Reparatur eines medizinischen Handlasers, 675nm, 20mW

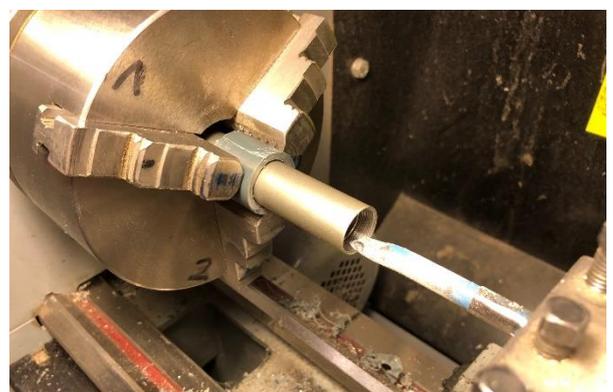
Es wurde nun wieder durch Schütteln und Klopfen versucht, die zweite Batterie zu bewegen „freiwillig“ aus der Hülle zu rutschen, aber fast wie erwartet halfen die Bemühungen nicht, die Batterie steckte auch fest.

Für das Aufbohren der zweiten Batterie waren die bisher verwendeten Spiralbohrer zu kurz und so wurde ein 10mm Bohrer auf 30cm verlängert.

Als dies geschafft war, wurde die zweite Batterie mit dem 10mm Bohrer angebohrt. Nach etwa 15mm Bohrtiefe kamen keine Bohrreste aus der Hülse und der Bohrer konnte nicht weiter eingeführt werden. Dies bedeutete, dass sich die Batterie auf den Bohrer „aufgespießt“ hatte und in der sich drehenden Hülse stillstand.
