LUXOR-Radio-Plattenspieler-HFI-Verstärker

Bei diesem gebrauchten gekauften Gerät funktionierte nur der Plattenspieler, zwar etwas leiernd und ein Kanal des Verstärkers, teilweise auch die Anzeigelämpchen.

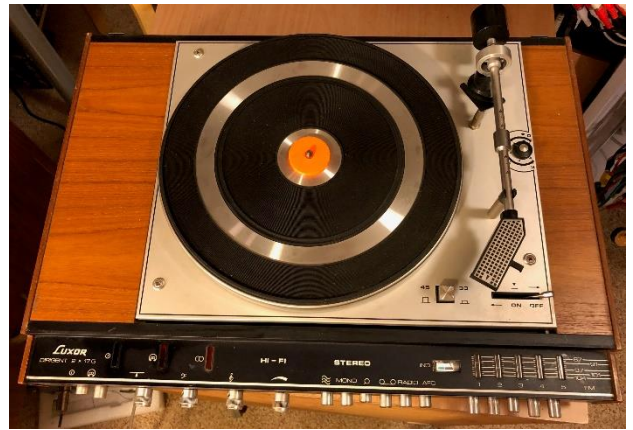
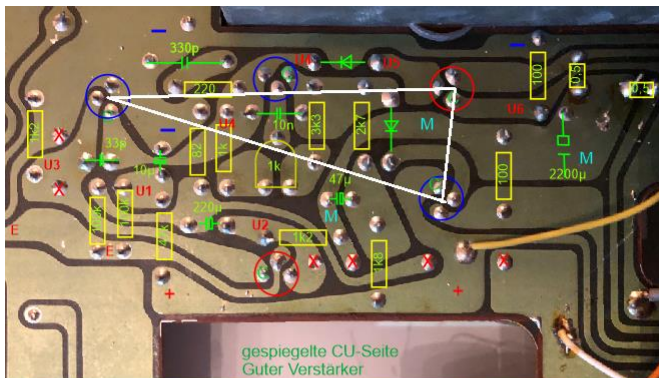
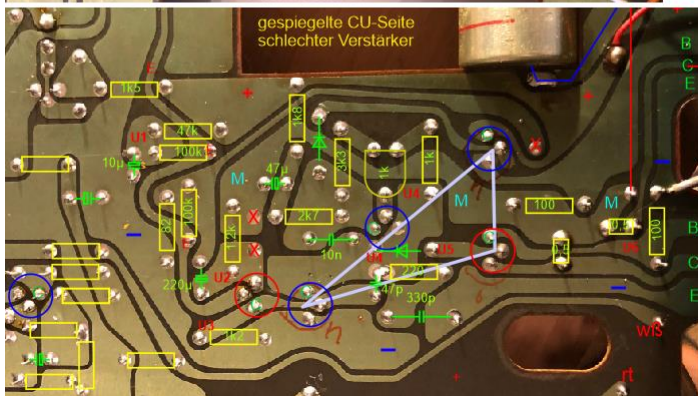
Nach dem aufwändigen Zerlegen des Gehäuses wurde festgestellt, dass beide Verstärker und die Spannungsversorgung auf einer großen Printplatte mit diskreten elektronischen Bauteilen aufgebaut sind.

Üblicherweise sind Stereoverstärker mit gleichem Layout auf der Printplatte aufgebaut, nicht so bei diesem über 50 Jahre altem Gerät. Nachdem kein Schaltplan vorhanden, noch im Internet zu finden war, musste die Schaltung selbst aufgenommen werden.

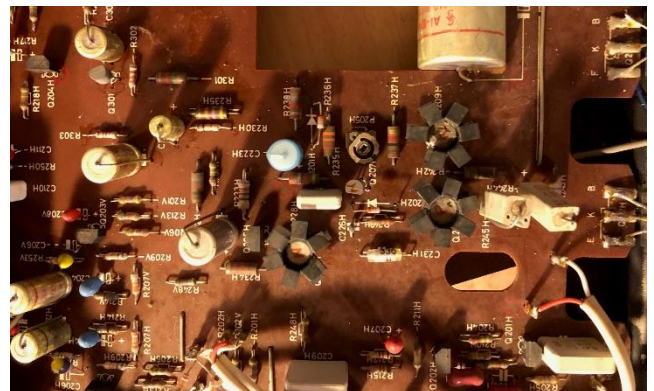
Diese Aufgabe war sehr zeitaufwändig, da die Bauteile von der Bauteilseite (siehe Bild unten) auf die Kupferseite (Leitungen) übertragen wurden. Dazu ist eine prinzipielle Kenntnis möglicher Verstärkerschaltungen im Kopf nötig, um sinnvolle Schaltpläne zu erstellen. Schwierig war dabei auch, dass die beiden Verstärker einen unterschiedlichen Aufbau (Layout) hatten (siehe beide linken Bilder).

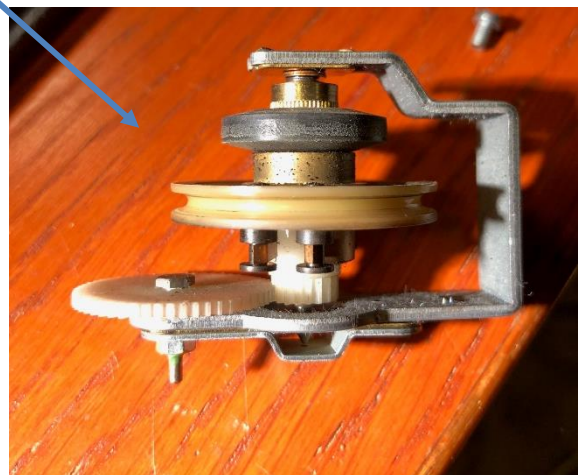
50Hz synchron läuft, treibt über eine Gummipese ein Reibrad, siehe Bild unten, welches am inneren Antriebsring des Plattentellers für 45U/min und am äußeren Antriebsring für 33U/min sorgt. Das Reibrad ist aus Gummi und war etwas abgerieben, hart und sehr glatt geworden. Deswegen hatte der Plattenspieler keine konstante Umdrehungszahl.

Dies konnte nicht ausgeglichen werden. Die Gummipese war ein einfaches „Gummiringel“ mit entsprechender Größe, welches jegliche Geräusche (50Hz-Brummen und Lagerlaufgeräusch) des Antriebsmotors nicht auf den Plattenteller übertragen konnte.

Nach dem Aufrauen des Reibrades und Ölen aller Lager, konnte ein sicherer, konstanter Antrieb erreicht werden, allerdings mit 2% Verlangsamung, die der Abnutzung des Gummis geschuldet ist.

Die Auflagekraft der Nadel wurde auf 1,2g eingestellt und ein Exzenter-Höhentest überprüfte auch die Lagerung des Tonarmes, danach war alles perfekt.
